PROGRAMM
DER KONSERVIERUNGSARBEITEN
AN DER ORGELEMPORE
DES GUTTSTÄDTER DOMS

Konservierungs- und Restaurations-Werkstatt:
„RESTAURO” Przemysław Gorek
Klaudyny 30/102, 01-684 Warszawa,
Werkstatt: Ruskowy Bród 79A, 03-289 Warszawa

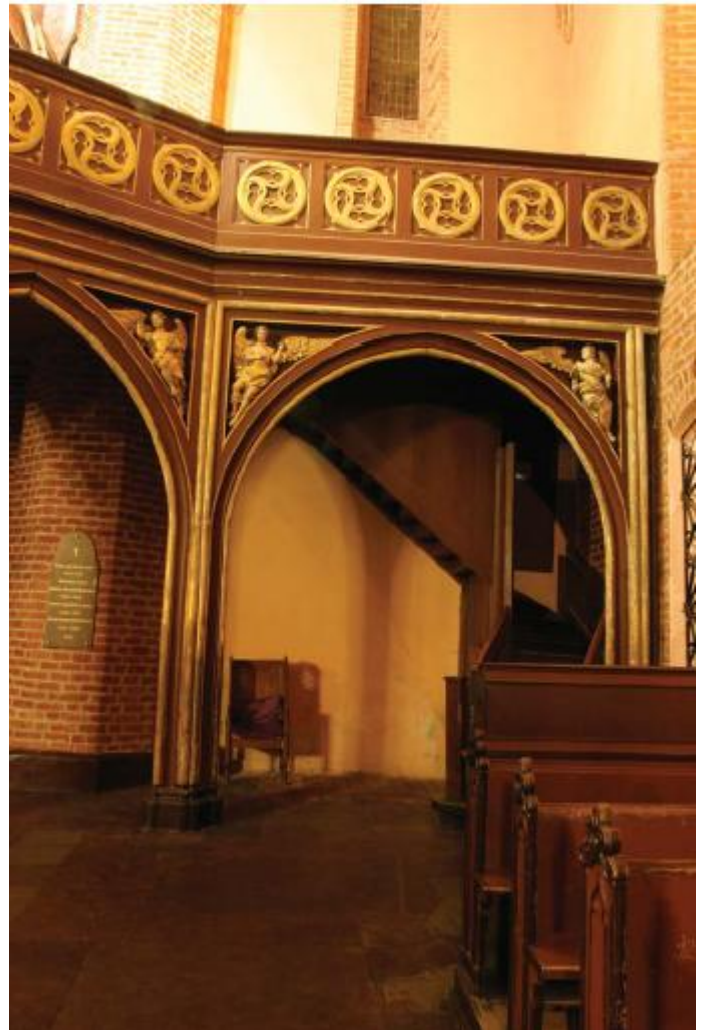
*Dobre Miasto, Basilika, Empore, Fragment,
Ansicht in nord-westen Richtung.*

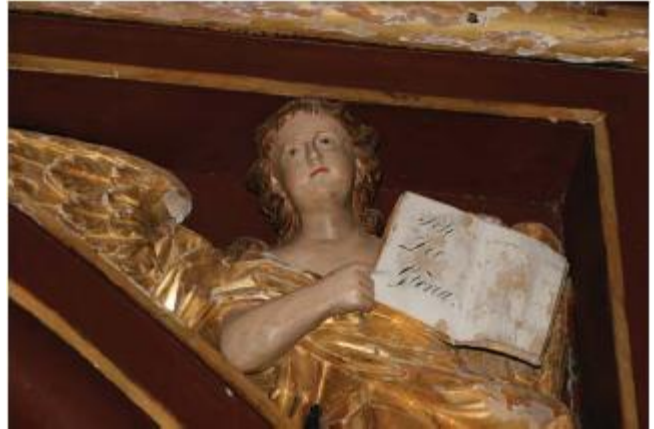
Dobre Miasto, Basilika, Empore, Figur der Engel; sichtbare Fehlstellen der Grund, Vergoldungen und Polichromien.

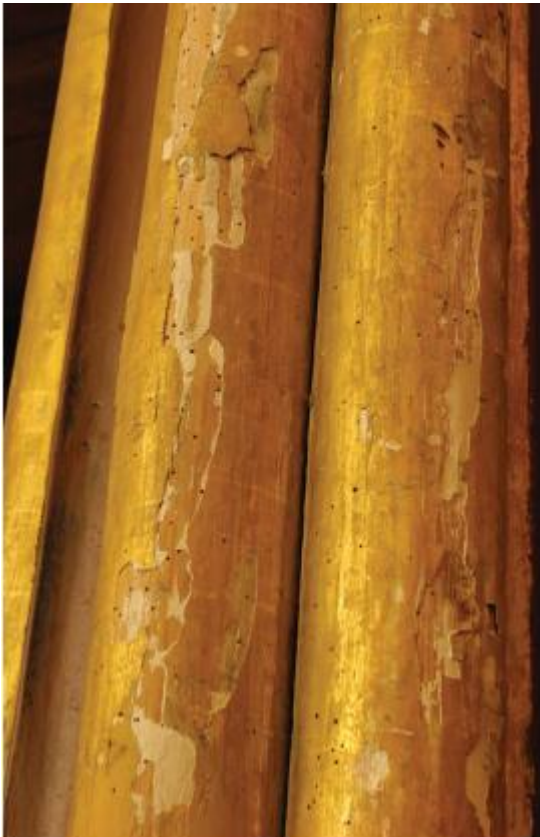
Dobre Miasto, Basilika, Empore, Fragment der Vergoldung an den senkrechten Profilen.

Ölfarbe übermalt ohne Vervollständigung der fehlenden Stellen und der früheren Malerschicht. Die Farbe hat auf vielen Stellen Beulen. Auf allen monochromen Flächen ist der Grund sichtbar oder die früheren Bemalungen. In ungewöhnlich schlechtem Zustand sind die Vergoldungen an den Profilen. Das Gold löst sich auf großen Flächen und fällt mit dem Grund ab. Auf allen Teilen sind breite Flächen fehlender Teile sichtbar. Die Figuren der Engel sind ebenfalls in einem schlechten Zustand. Die Schintzereien (Finger, Flügelteile) verlangen partielle Rekonstruktion der Schnitzarbeiten. Sichtbar sind bedeutende Fehlstellen der Vergoldung. Die polichromen Flächen sind vollkommen übermalt. Die Decke der Empore und die Arkaden von der Eingangsseite blieben unvollendet und hinterlassen eine sichtbare Konstruktion von Holzelementen.

14. Auspunktieren der noch vorhandenen Vergoldung – Gold in Pulver.
15. Ausführung der Goldrekonstruktion in Übereinstimmung mit der Originaltechnologie – Vergoldungen auf polier und mat, Blattgold 23 $\frac{3}{4}$ Karat..

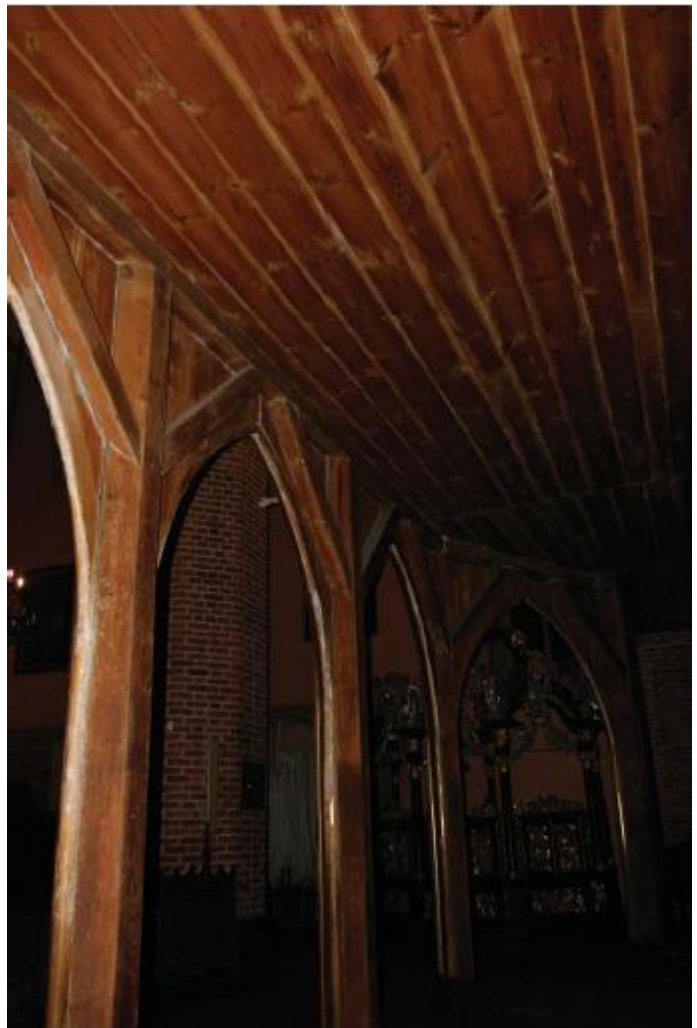
Dobre Miasto, Basilika, Empore, Ansicht von der Eingang in die Kirche.
